天王洲アイル駅におけるエキスパンションジョイントカバーの脱落について

令和5年5月6日、りんかい線天王洲アイル駅において、構造物のエキスパンションジョイントを覆うカバーが脱落する事象が発生しました。

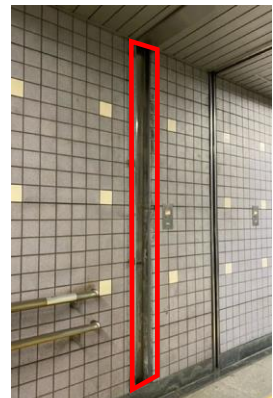
- ・ 構造物（建物）の継目であるエキスパンションジョイントを覆うカバーが脱落し、付近の階段上を滑り落ちた。
- ・ けが人等の被害はなく、すみやかに当該カバーを回収すると共に、安全確保のため、現場の確認と仮補修を実施した。

エキスパンションジョイントカバー（ステンレス鋼板製）

長さ 2.7m 幅 27cm 厚さ 1.2mm 重さ約 5kg

赤枠部分：脱落箇所

同駅を含むりんかい線の各駅に存する同様の部材について、臨時点検を行い安全を確認した。

原因については現在調査中であるが、風圧によるものと推察され、再発防止策を講じて復旧する。
